## 6. CONCLUSÃO

Após a fiscalização realizada em 27/08/2025, conclui-se que:

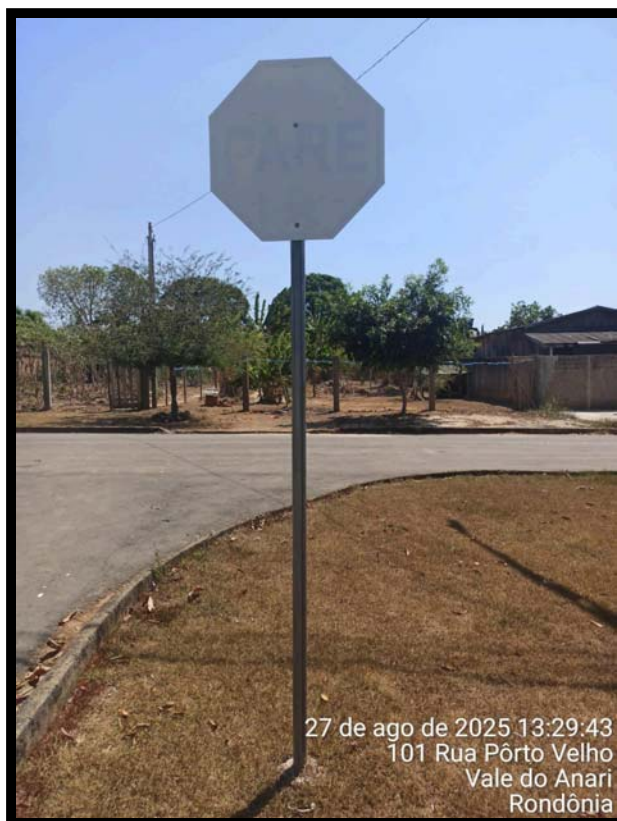
Imagem 01: Película desgastada precocemente

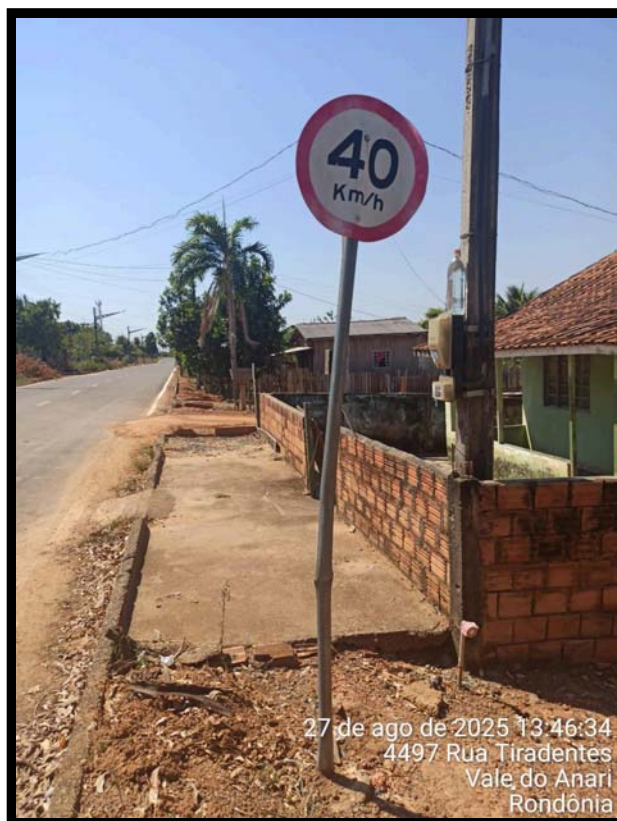
Imagem 02: película desgastada e suporte danificado

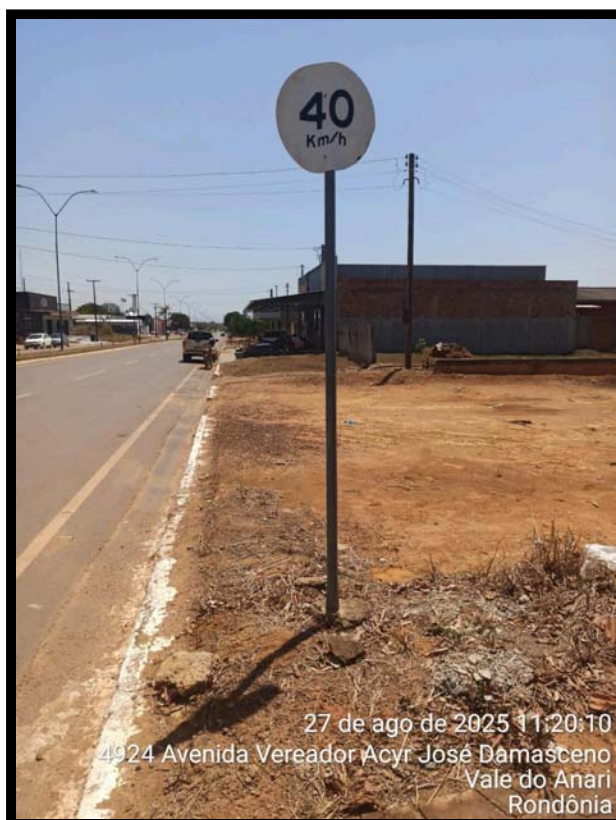
Imagem 03: Película desgastada precocemente

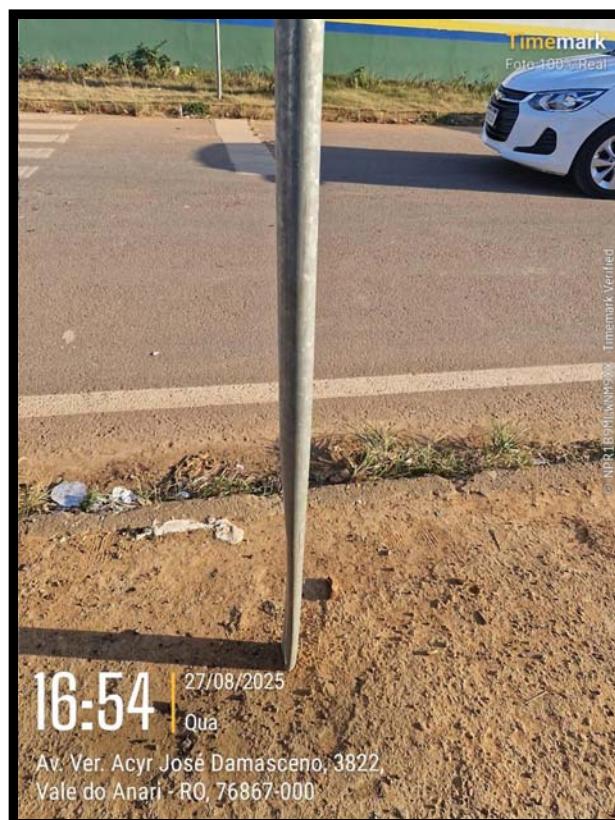
Imagem 04: Suporte danificado apresentando fragilidade

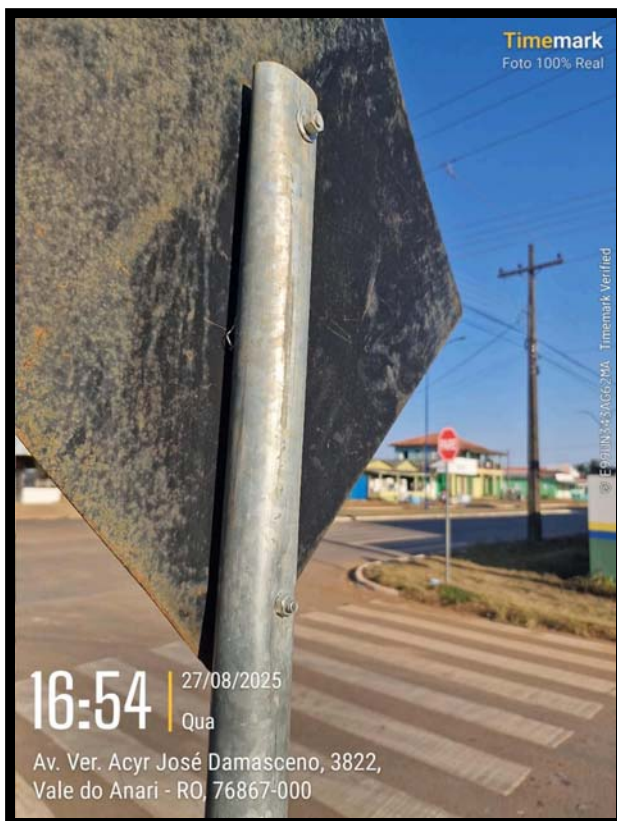
**Imagem 05: Suporte parede frágil**

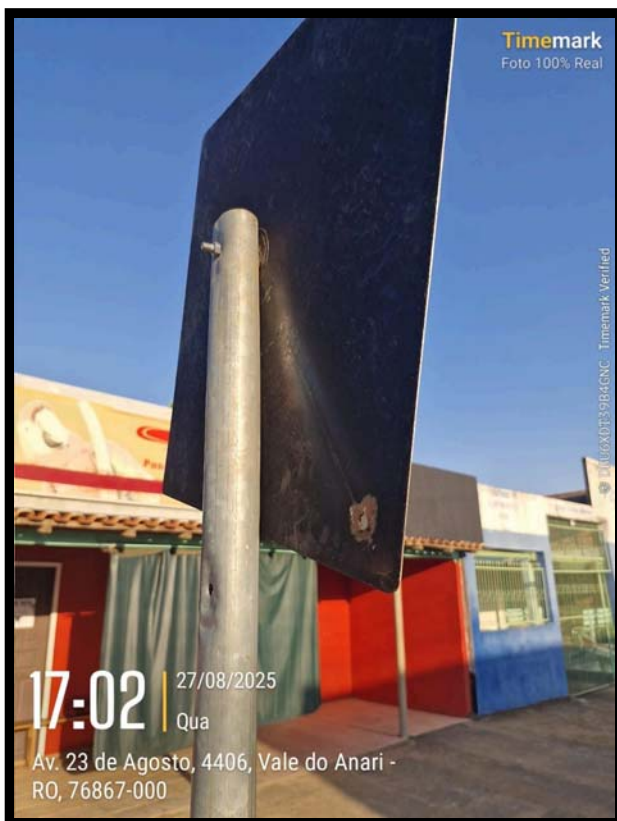
**Imagem 06: Suporte amassado com o aperto do parafuso**

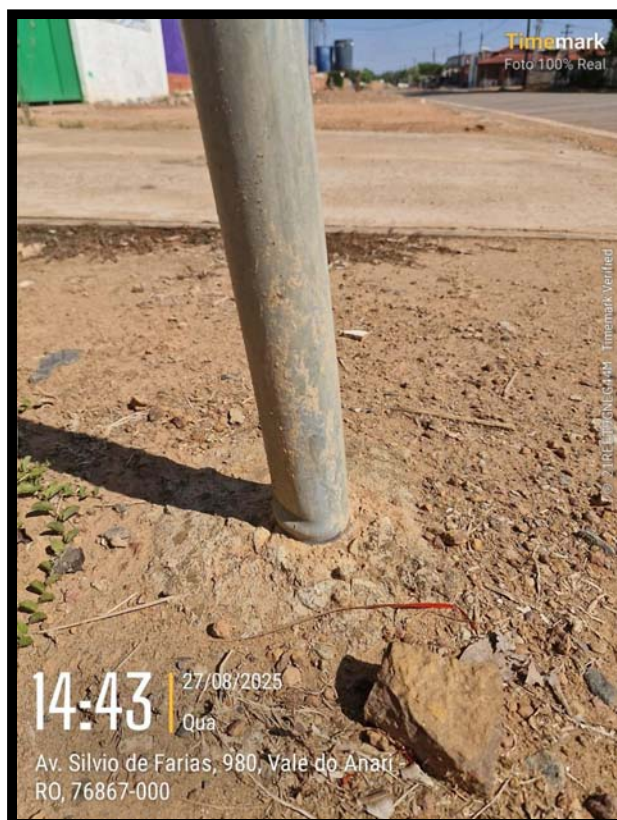
**Imagem 07: Base do suporte fragilizada - amassada**

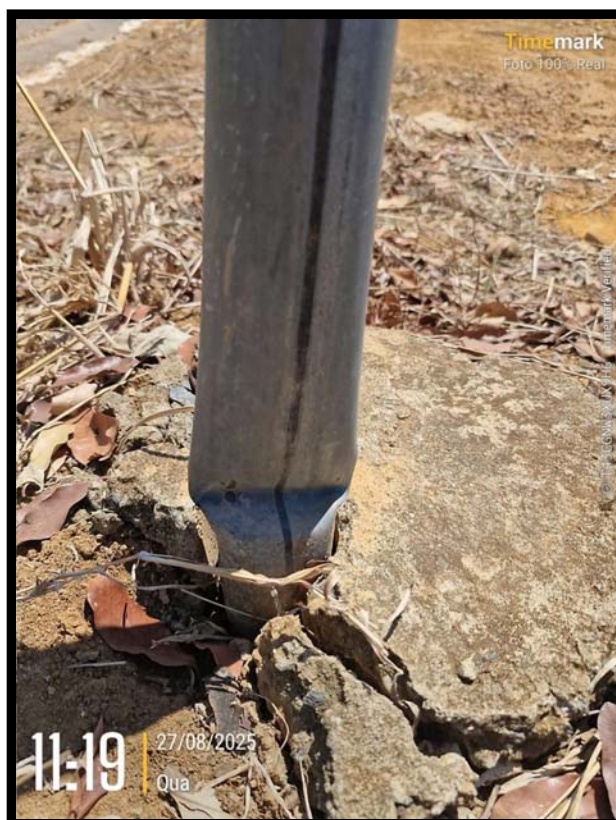
**Imagem 08: Base do suporte apresentando fragilidade**

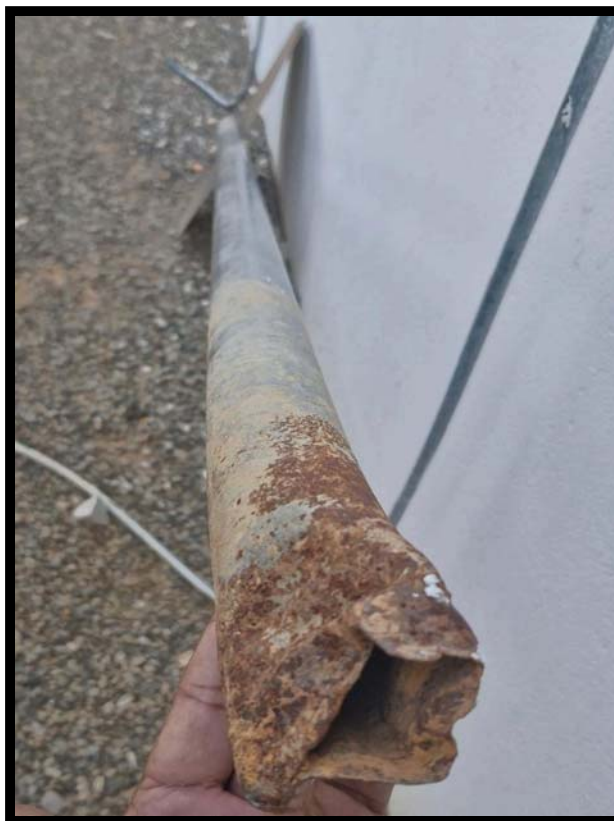
Imagem 09: Suporte exposto

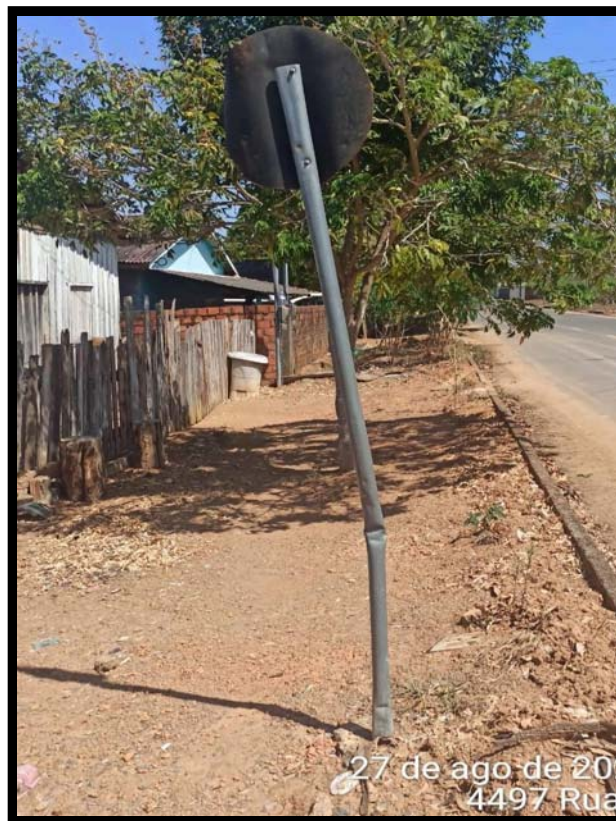
Imagem 10: Suporte danificado

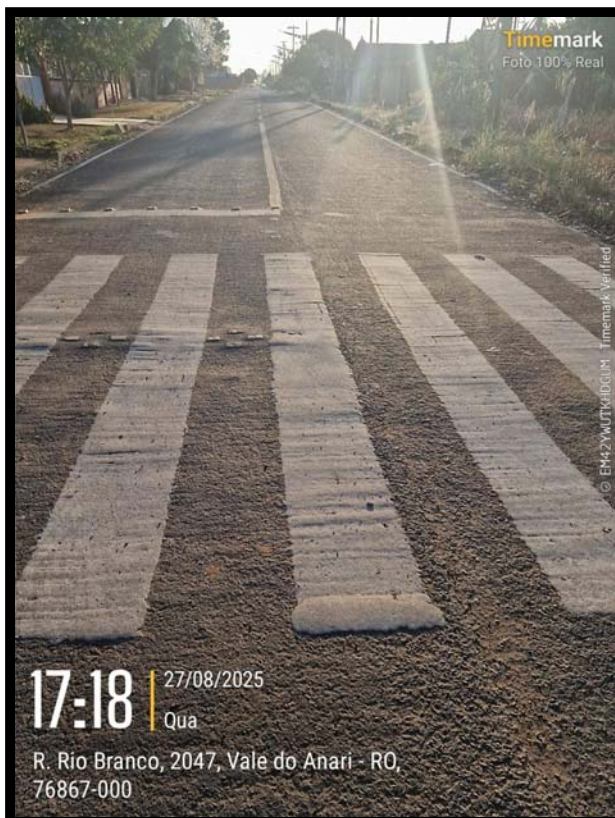
Imagem 10: Sinalização horizontal satisfatória

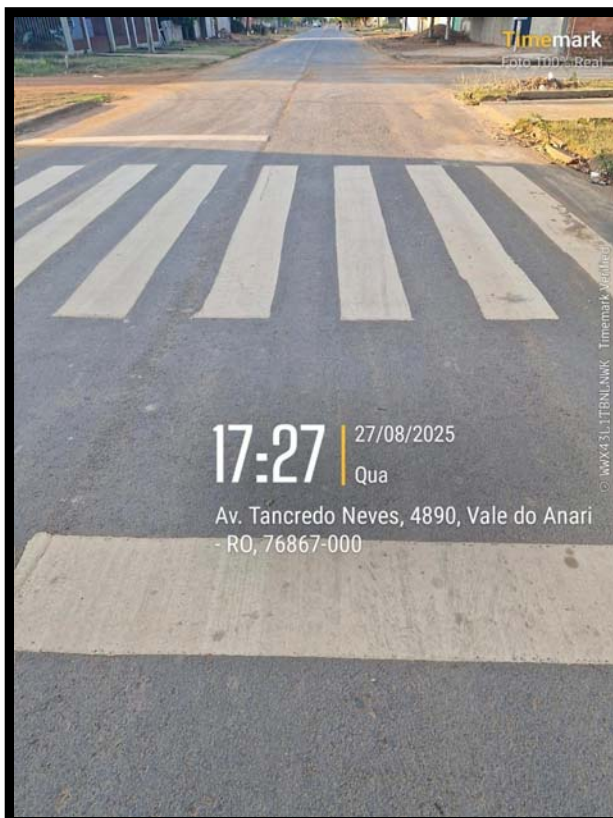
Imagem 11: Sinalização horizontal satisfatória

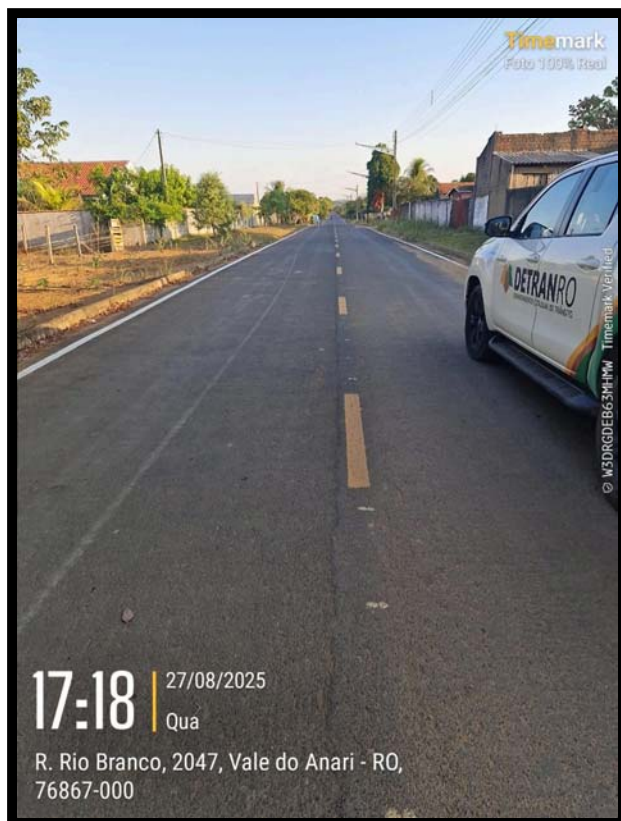
Imagem 12: Sinalização horizontal satisfatória

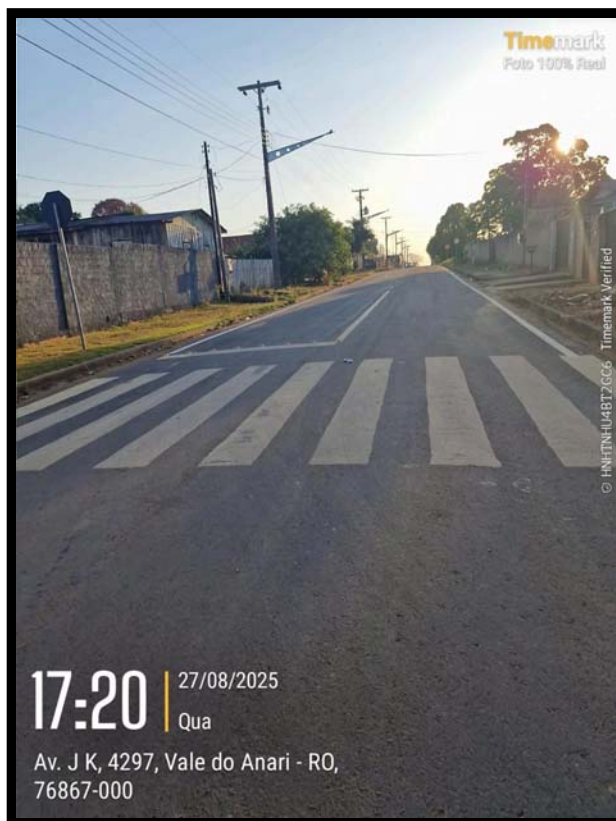
Imagem 13: Sinalização horizontal satisfatória
